**Evaluering af  
Unaaq 13-19**

# **Unaaq 13-19, Nuuk**

## Evaluering

Rapport BYG SR 19-01  
2019

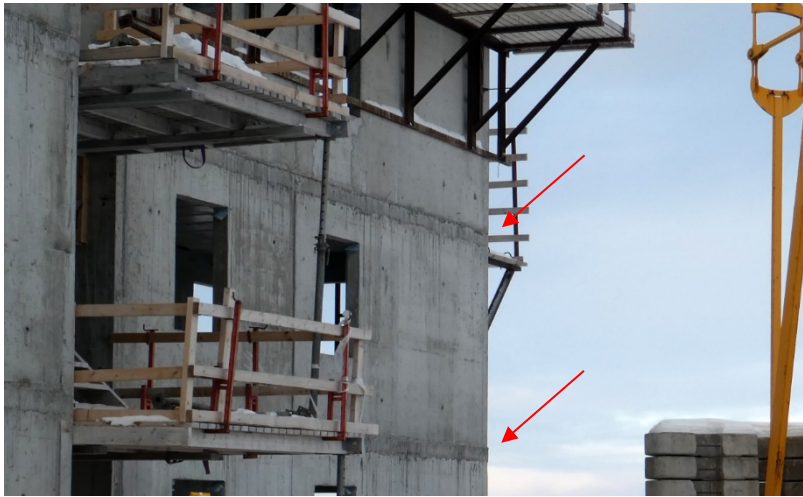
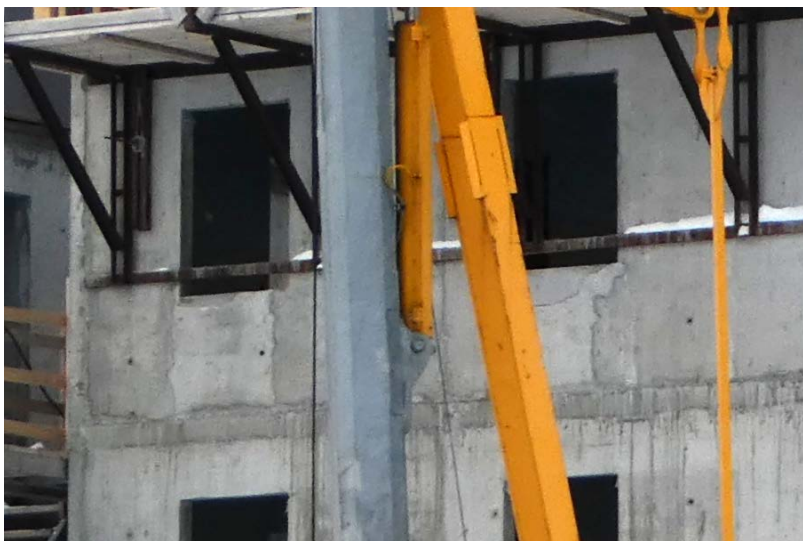
**Fig. 9.** Fotos fra opførelsen. Især omkring etagedækkene ser betonoverfladen ud til at være mere ru end Rockwools (nuværende) forskrifter. På billedet øverst kan man på hjørnet af etageadskillelse (rød pil) se, at ujævnheden må ligge over de maximale 5 mm. På foto nederst ses tilsvarende ujævnheder omkring etagedækket, men også brystningerne ser ud til at være ujævne.

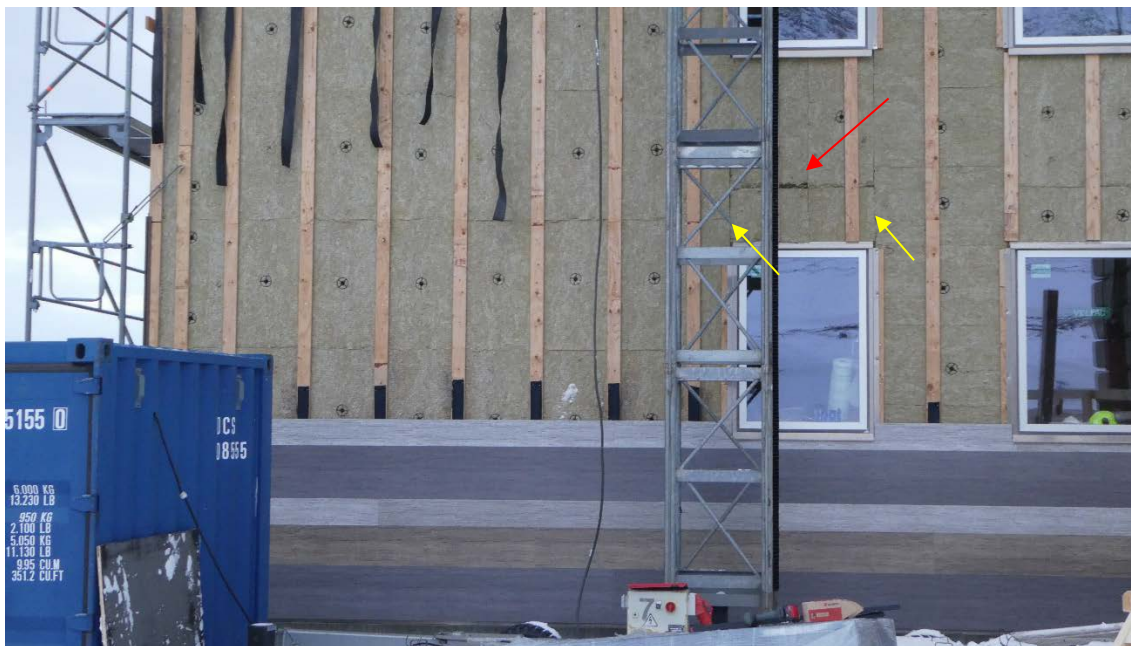
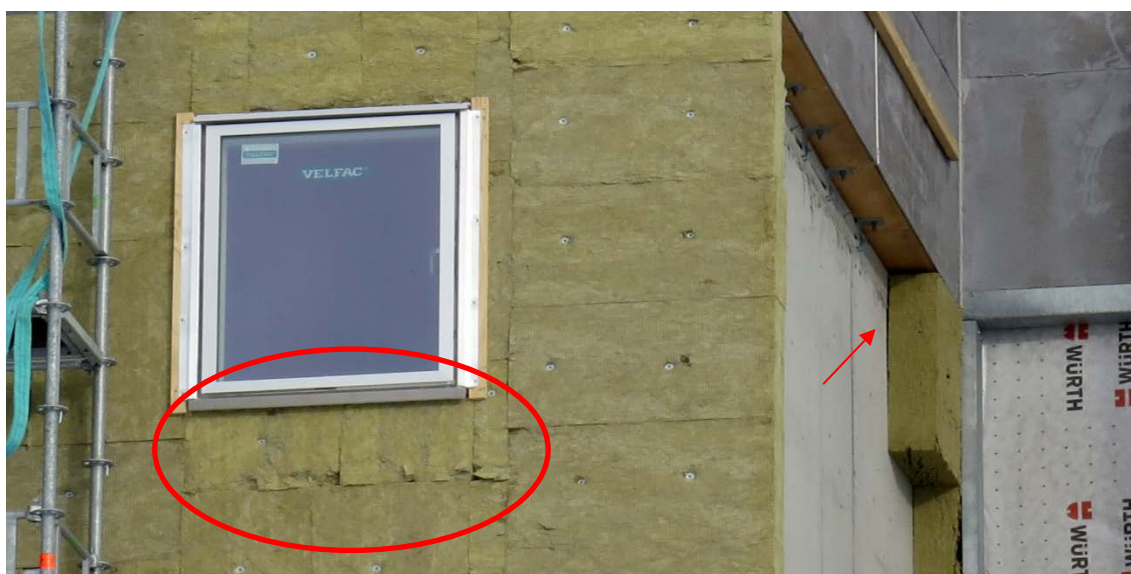
**Fig. 10.** Billeder fra opførelsen af nr. 13-15. Øverst oversigtsbillede der viser, hvordan REDAir batts er sat op med discs/skruer og LVL lister over samlingerne. Der er lodrette samlinger, der ikke er dækket (gule pile). Rød pil markerer et sted, hvor et af isoleringsbatts'ne er beskadiget og ikke slutter tæt i den vandrette samling. Nederst et nærbillede, der viser hvordan isoleringen er sat op i mindre stykker, hvoraf ikke alle er mekanisk fastgjort. Pilen th viser, hvordan der kan være lufttrum bag isoleringen, fordi betonen ikke er tilstrækkeligt plan. De to billeder er ikke taget samtidigt.

- Isoleringen er visse steder sammensat af mindre stykker. Der er formentlig ikke en flexzone i alle samlinger. Dette var ikke et opmærksomhedspunkt under monteringen, og dette var ikke gjort klart over for entreprisedledelsen.

- Tilpasningsstykker er vanskelige at tilskære fuldstændig præcist med håndværktøj. Hvis en samling skal blive tæt, skal tilpasningsstykket samles op mod et stykke med en side, der kan give sig i forhold til ujævnhederne, dvs. en flexzone. Hvis to tilpasningsstykker uden flexzone samles, er der stor sandsynlighed for at samlingen bliver utæt.

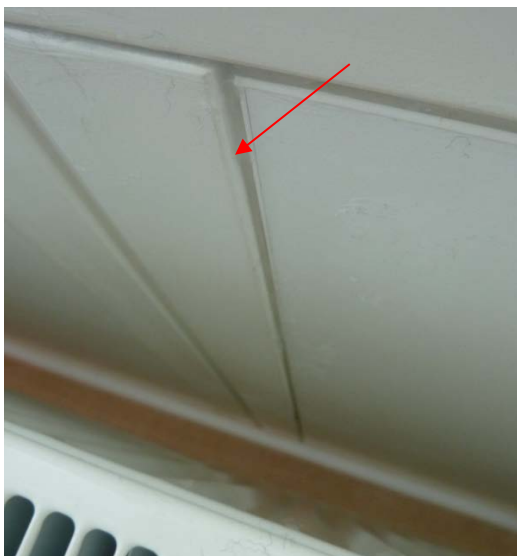
**Fig. 16.** Nærbillede af det lette brystningsparti bag radiatoren. Der er efterfugnet i samlingerne med klar fugemasse. Afprøvninger med røgpinde sandsynliggjorde at samlingen nu er lufttæt.

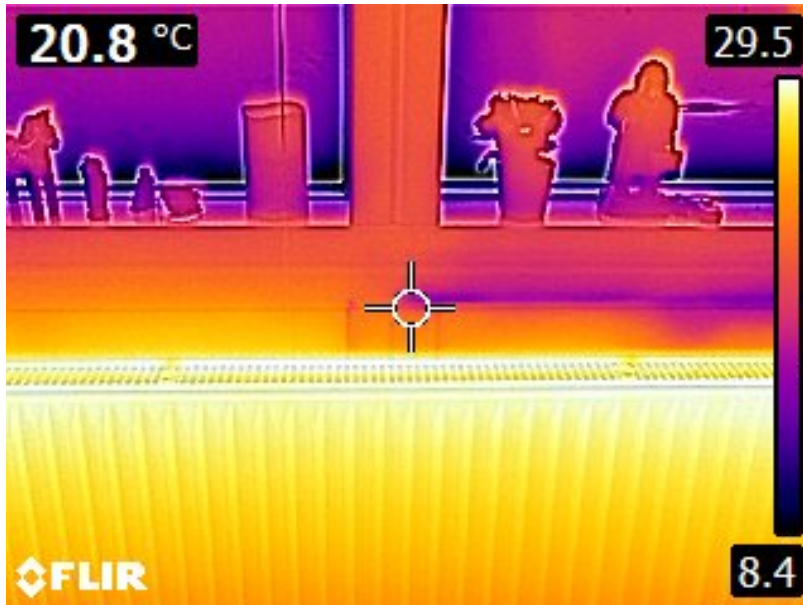
**Fig. 17.** Termografibillede af samling mellem vindue og brystningsparti. Der er tydelig kold stribe (mørk) under den højre side af vinduet, hvilket kunne tyde på en utæt fugt. Der er ikke en tilsvarende stribe under venstre vindue. At overfladetemperaturen i området er relativ høj, skyldes opvarmning fra radiatoren.

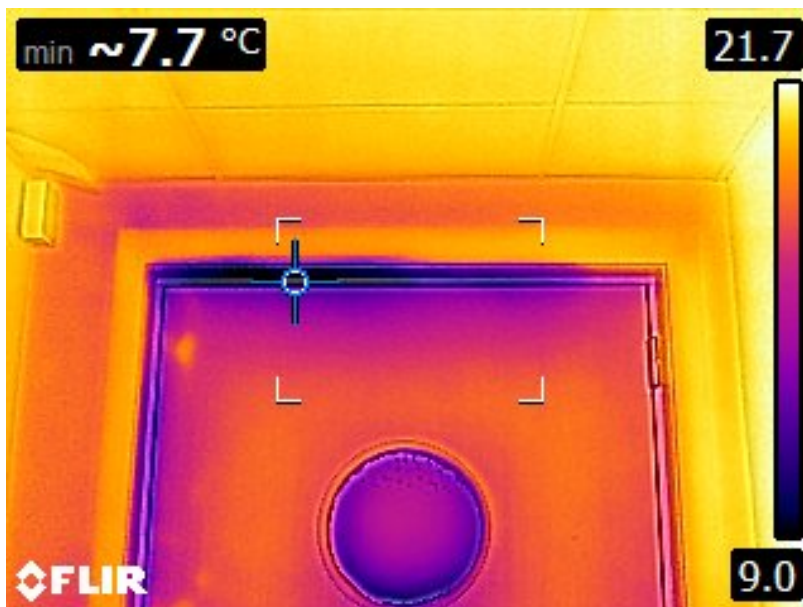
**Fig. 18.** Termografibillede af indgangsdør i nr. 15. Billedet er taget indefra og viser, at der øverst i modsatte side af hængslerne er en utæthed, formentlig fordi døren er en smule skæv. Dette blev bekræftet af undersøgelse med røgpinde.

Af tegningsmaterialet fremgår der, at man havde valgt en yderdør med trepunktslukning. Entreprisedelen oplyste, at dette blev ændret af hensyn til låsesystemet, fordi man ønskede en såkaldt Salto-lås, der kun fungerer med en etpunktslukning. Dette kan have været med til at svække dørene, så de får den lille skævhed, som fører til den utæthed, jf. fig. 18.

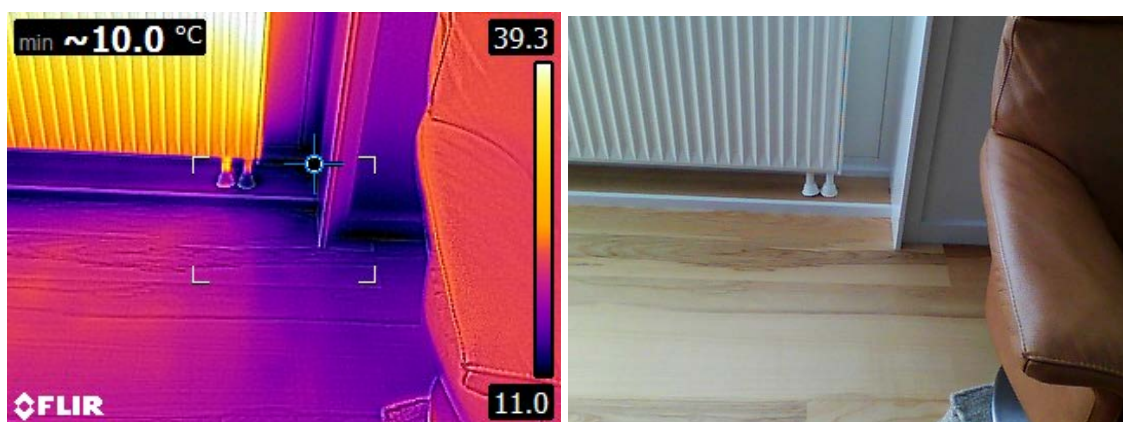
Selvom store dele af gulvet kunne være over 17°C, var der områder, hvor overflade-temperaturen var lav, især bag og under møbler (lænestole og sofaer), se fig. 21.

**Fig. 21.** Termografi billede af gulv og hjørne ved let facadeparti. Den koldeste temperatur er målt på det lette facadeparti (ca. 10 °C), mens gulvtemperaturen ligger mellem 18 °C (foran radiator) og 14 °C (ved lænestol). Målt i lejlighed på anden sal.

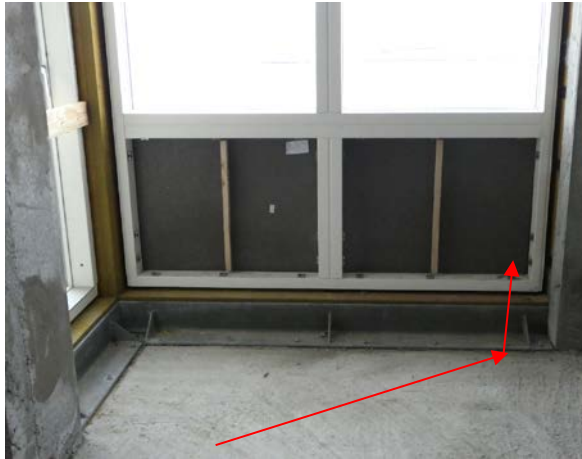
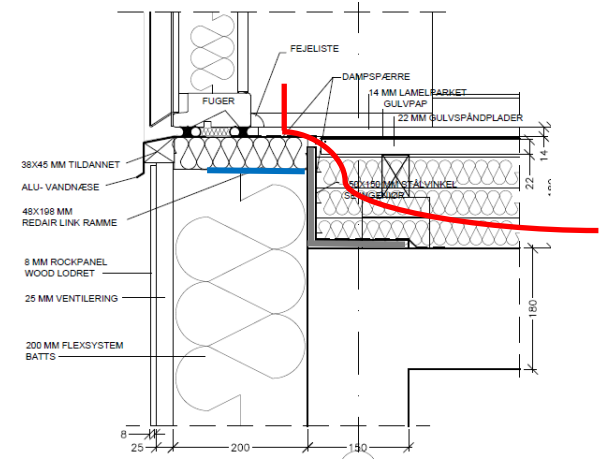
**Fig 22.** Samme foto som fig. 13 og samme tegning (lodret snit) som fig. 14.

Derfor er der en potentiel risiko for, at kold udeluft kan trænge ind her. Hvis der slukkes for radiatoren, kan den (frost)kolde luft få vandet i rørene til at fryse og danne ispropper<sup>16</sup>. Det kan være en forklaring på fænomenet, for så vidt angår stuerne.

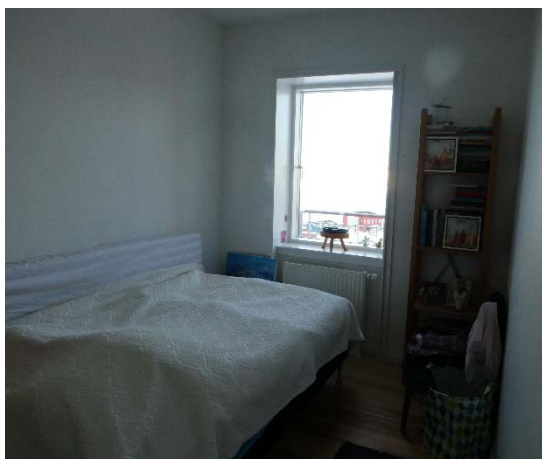
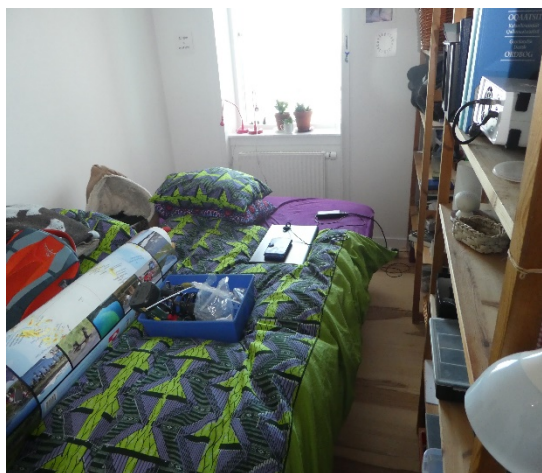
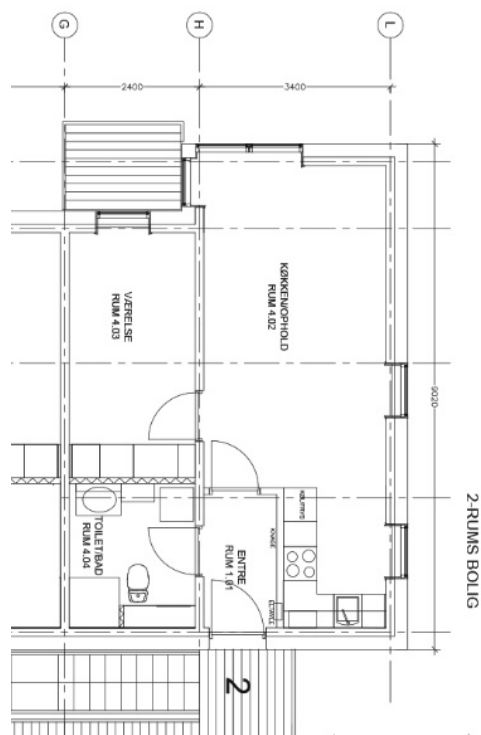
I soveværelset er rummets begrænsede størrelse dog mere uheldig i forhold til luftcirkulation, komfort og indeklima. Rummene er så små, at sengen i realiteten kun kan placeres under vinduet og foran radiatoren, hvilket ikke giver en acceptabel komfort. Se fig. 24.

**Fig. 24.** Tv to soveværelser, begge med samme problem: rummene er så små, at en seng kun kan placeres under vinduet og foran radiatoren. Øverst th plantegning af de 2-værelses lejligheder.

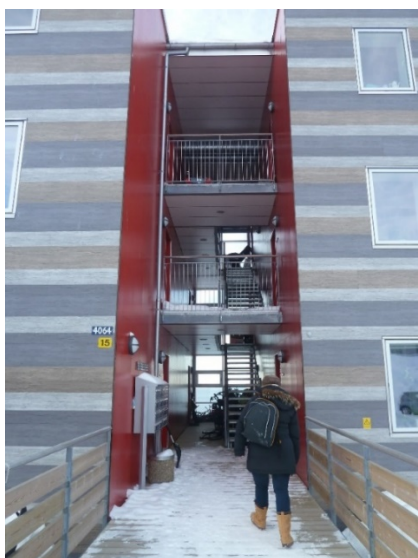
**Fig. 25.** Trapperum, der ligger mellem blokkens to adskilte bygninger. Der er monteret glasparti til siden mod vandet, men er åben til den anden side. Dette betyder bl.a. at der fyger sne ind i trapperummet.

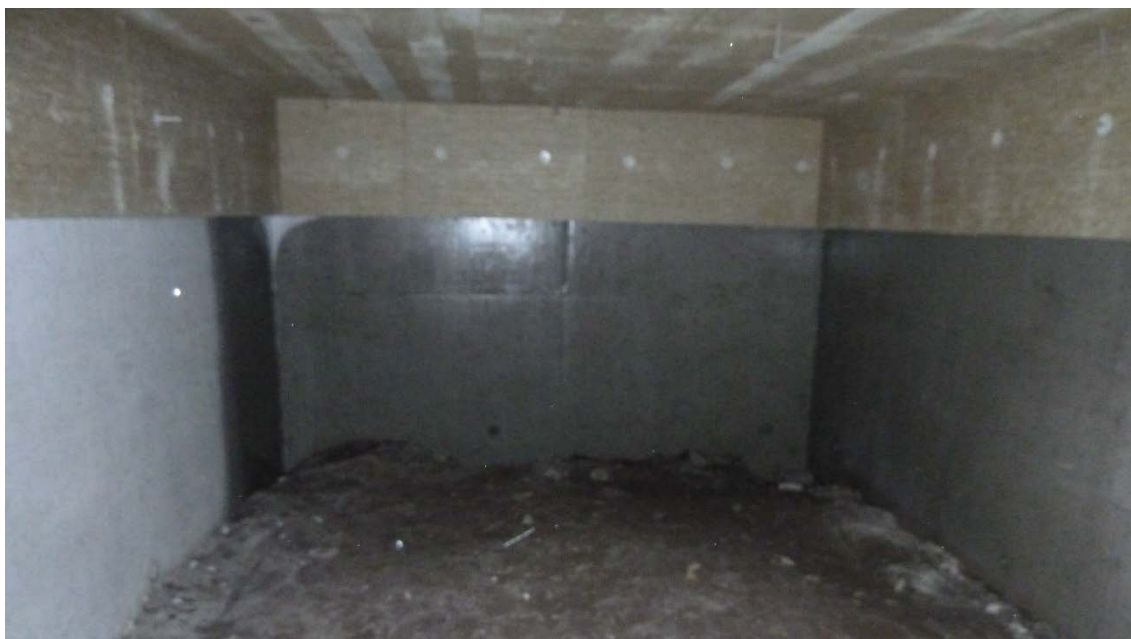
**Fig. 26.** Krybekælder under nr. 19. Der er isoleret på dæk mod stueetage og ca. 60 cm ned. Endevæggen mod øst er våd, hvilket også gælder den del af skillevæggen, der ligger under karnappen.
