**Evaluering af  
Unaaq 13-19**

# **Unaaq 13-19, Nuuk**

## Evaluering

Rapport BYG SR 19-01  
2019

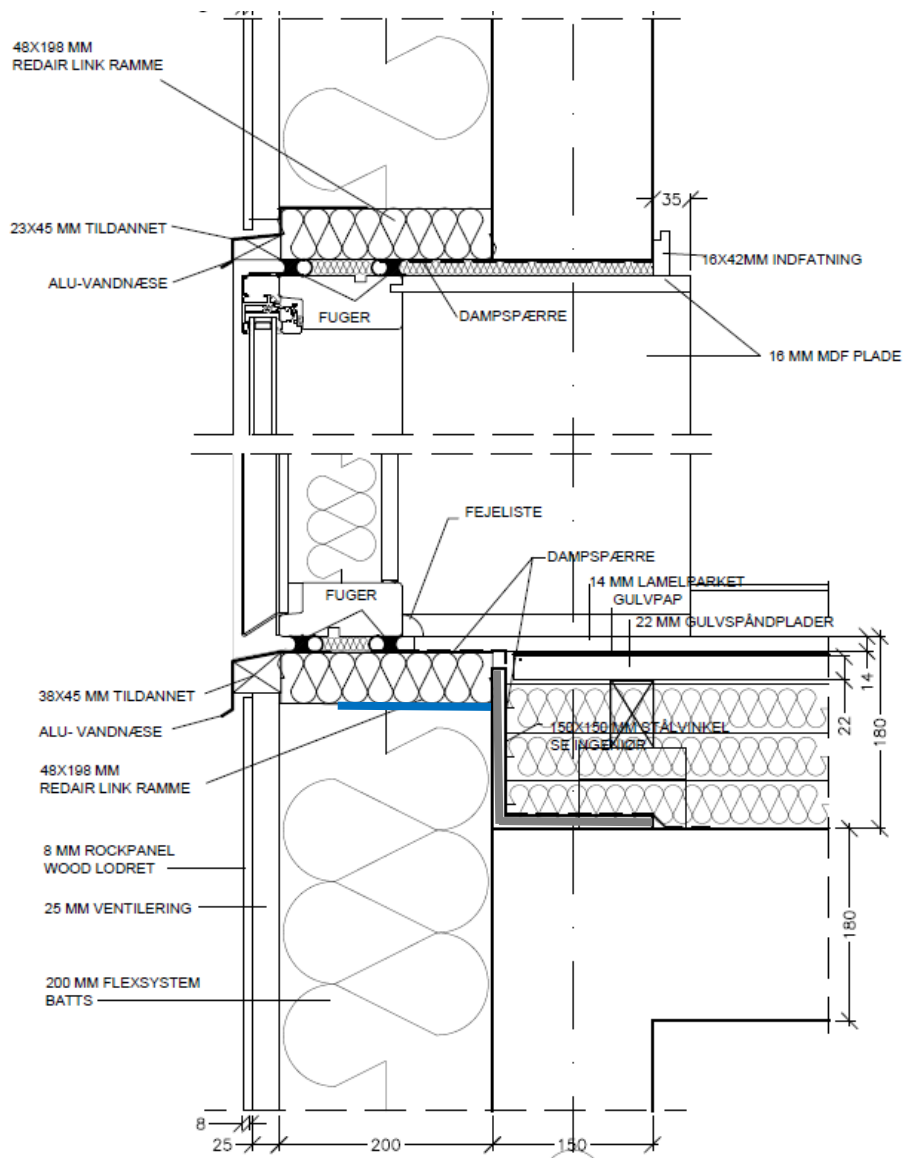
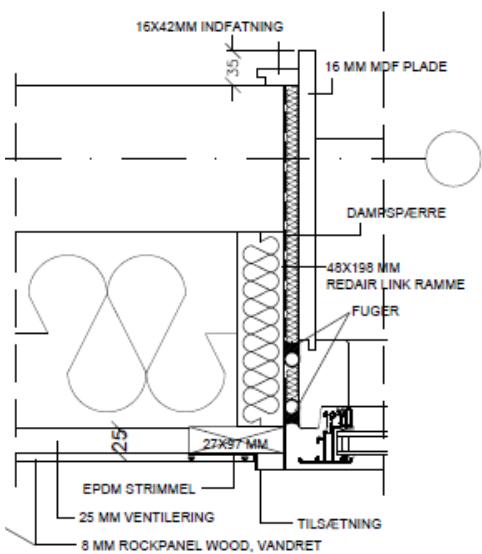
Fastgørelsen i bunden af det lette parti sker imidlertid ikke direkte til betonen, men via påsvejst beslag til et 150 x150 mm stålinkelprofil, se fig. 13 og fig. 14 (den blå markering for beslaget, og den grå markering for vinkelprofilet).

Ifølge tegningsmaterialet er der udført en randisolering på dækket under det lette parti med det formål at reducere varmetabet. Bredden på denne randisolering er ikke angivet. Imidlertid kan der være områder på vinkeljernet, der bliver kolde og dermed danner en kuldebrot. Høj relativ luftfugtighed og kondens kan opstå lokalt i disse områder. Fænomenet er ikke set ved besigtigelsen, da området ikke var tilgængeligt.

**Fig. 14.** Øverst lodret snit ved let facadeparti, nederst vandret snit, begge hentet fra arkitekttegning A 050.2. Lodret snit: Tætning ved vinduer svarer til fugen vist øverst. Med blå er indtegnet det vandrette beslag (ikke på den originale tegning), der er svejst til vinkeljernet (gråt) og fastholder facadepartiet. Vandret snit viser de lodrette samlinger ved vinduerne.
